Kroniek Archaeologia Mediaevalis, Namen, 2014, nr. 37, p. 120-122.

Archeologisch onderzoek in de Belfortstraat 2013 (Gent, O.-VI.)

GEERT VERMEIREN, MARIE-ANNE BRU & BART BOT

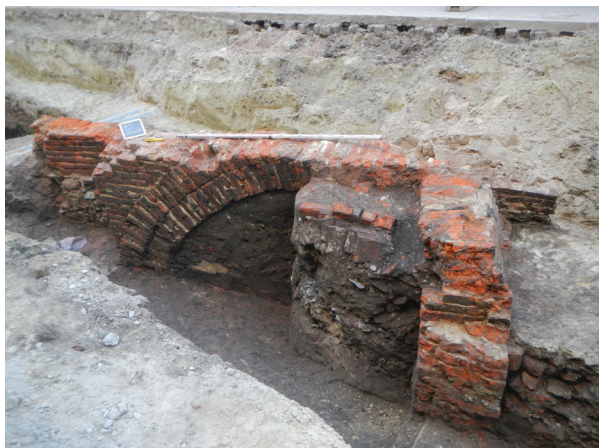
Fig. 1. Bakstenen funderingsbogen (Stad Gent, De Zwarte Doos, Stadsarcheologie).

kalksteen, met toegang in de Hoogpoort, bij een latere verkaveling twee parallelle gebouwen moet hebben gekend. De funderingen van beide gebouwen op spaarbogen kenden een noord-zuid verloop en waren opgetrokken in Doornikse kalksteen tot een diepte van ca. 8,60 m T.A.W. (afb. 1). Hogerop, op 9,10 m T.A.W., ging de natuursteen over in bakstenen van 29/28,5 x 14,5/14 x 8/7,5/7 cm met een beige zanderige kalkmortel en dit bewaard tot op ca. 11,33 m T.A.W. De constructiewijze en -materialen doen vermoeden dat deze herverkaveling in de 14de, dan niet 15de eeuw moet gebeurd zijn. In het westelijke perceel werd, ingewerkt in de lange scheidingsmuur op spaarbogen, een vierkante constructie opgetrokken. De fundering bestond uit Doornikse kalksteen en was bewaard tot op een diepte van ca. 9,15 m T.A.W. Tussen 9,52 m en 9,60 m T.A.W. ging de fundering over in opgaande muren in baksteen van 29,5/29/28,5 x 14,5/14/13 x 8/7,5/7 cm. De aanzet van het gewelf zat op 10,74 m T.A.W. doch het eigenlijke gewelf was niet meer bewaard. De vulling van de constructie bestond uit een ongeveer 1 m dik zwartbruine kleverige puinvulling waarvan stalen zijn genomen. Waarschijnlijk moet het om een beerput gaan, naar analogie met gelijkaardige vierkante constructies in bakstenen van groot formaat, aangetroffen bij de opgravingen op het Emile Braunplein (2009-2010). Ten noorden van de beide parallelle muren op spaarbogen zat de oostelijke buitenrand van een natuurstenen waterput in Doornikse kalksteen (afb. 2). De westelijke helft en de vulling waren volledig vergraven bij de aanleg van een latere riolering, maar de diameter moet ongeveer 1,30 m geweest zijn. De waterput zat bewaard op een hoogte van ca. 10,90 m T.A.W. en kon tot op een diepte van 6,90 m T.A.W. gevolgd worden zonder de onderkant te bereiken. In het metselwerk alsook in het profiel van de aanleg sleuf kon duidelijk vastgesteld worden dat men telkens een segment van de waterput opmetselde, men vervolgens een deel van de aanleg sleuf opvulde, alvorens weer op dezelfde wijze verder te gaan. Tussen 9,70 m en 9,60 m T.A.W. was er een overgang merkbaar in het verschillend hanteren van de breuksteen. Het onderste deel leek droog gemetseld, het bovenste deel met beige grofkorrelige kalkmortel. Deze overgang was ook herkenbaar in de corresponderende pakketten in het profiel. De waterput is bij de herverkaveling van het oorspronkelijke achtererf op de scheiding komen te liggen tussen twee gebouwen in baksteen en raakte gedeeld of in onbruik.

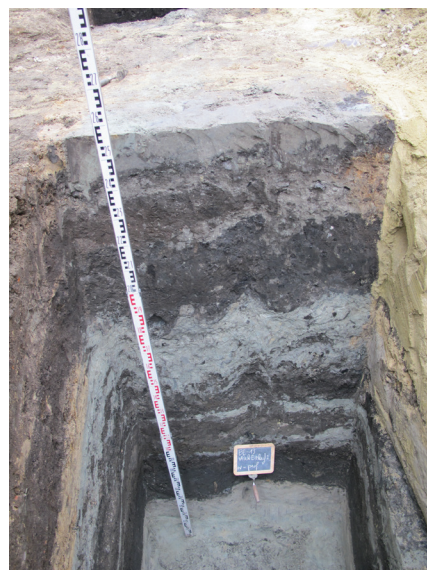
Fig. 3. Doorsnede aan de voet van de Zandberg (Stad Gent, De Zwarte Doos, Stadsarcheologie).

Verder noordwaarts, richting de Sint-Jacobskerk, aan de voet van de Zandberg en buiten het afgebroken huizenblok, werden twee dieptesonderingen uitgevoerd (afb. 3). Zowel op een diepte van ca. 6,50 m als op 5,80 m T.A.W. waren duidelijke karrensporen zichtbaar. Het bovenste bewaarde straatniveau kende ook een grote hoeveelheid Doornikse kalksteenfragmenten op een grijsbruin egaal zandlaagje ter versteviging van het loopniveau. De moederbodem zat op ca. 5,18 m T.A.W. De meer dan 2 m diep bewaarde profielen werden uitgebreid bemonsterd en de uitwerking hiervan moet in de nabije toekomst een concrete datering leveren voor deze middeleeuwse straatniveaus.
